Fényezés nélküli horpadásjavítás

Környezetbarát karosszériaajavítás

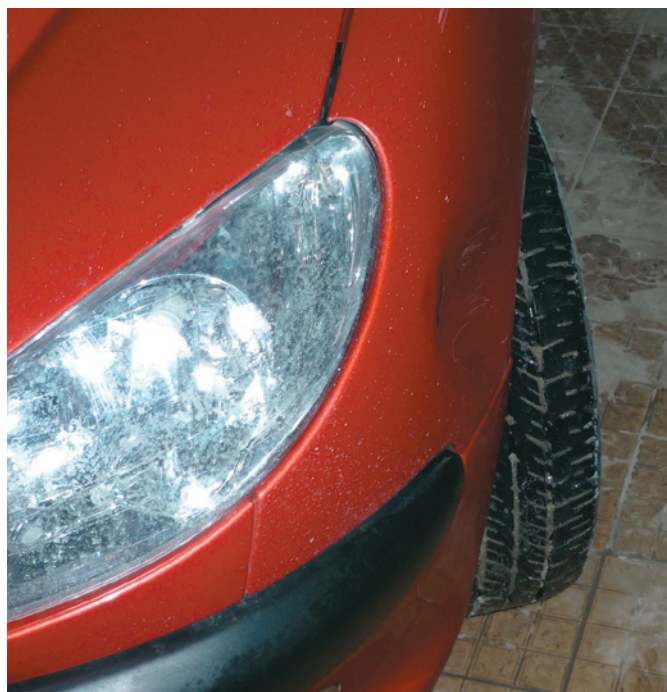
A képen látható autó tulajdonosa új ügyfél volt javítónkban, akit kollégája irányított hozzánk. Felhívta ránk a figyelmét, nem mi és nem is a mi reklámunk, hogy nálunk bizonyára fényezés nélkül is ki tudják javítani horpadását. Lévén, hogy az autó korábban sérülésmentes volt, kapva kapott az alkalmon, mivel tisztában volt vele, hogy javító fényezéssel autója értékcsökkenést szenved, mely a hazai gyakorlatot ismerve, több tízezer forint mínuszt is jelenthet. Kíváncsiságból azért mindkét javítási módra árajánlatot kért.

Ügyfelünk választott, és másnapra megbeszéltük a javítást, 2 óra javítási időtartamra. Végeztünk is ennyi idő alatt.
