## Lesz egységes töltőcsatlakozó?

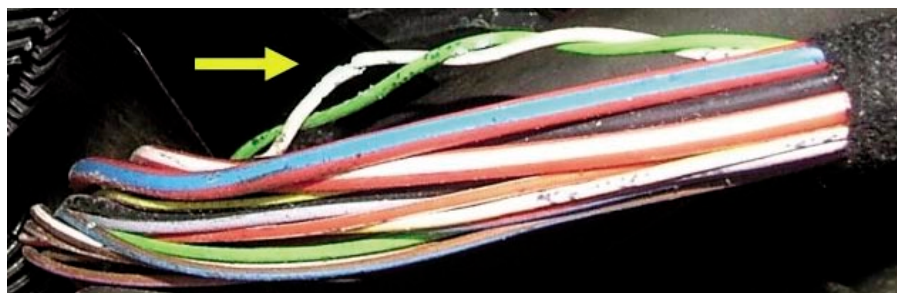
3. ábra

A CAN „high” megfelelő jelstruktúrát mutat, míg a CAN „low” inkább zajszerű jelet ad, mint értékelhető bitátvitelt. Az egyik jelvezeték tehát nem továbbít bitek formájában üzeneteket, így a teljes CAN-üzenet hibásnak adódik. A probléma kiváltó okainak sorát azonban tovább kell szűkíteni, hiszen az 1. ábrán látható, hogy a BC CAN-hálózattal van összekötve a motorirányító és az ABS irányítóegység.

A szkópék alapján a BC és az ABS irányítóegység között megfelelő kommunikációs kapcsolat van, a hiba oka egyértelműen a BC és a motorECU között keresendő to-

vább. A kábelköteg mozgatása és a szkópék egyidejű figyelése jó vizsgálati módszer. Olyannyira tökéletesre sikerült ebben az esetben, hogy a csavart érpár egyik vezetékében lévő szakadás helyét, szinte centiméterre pontosan meg lehetett határozni.

A vezetékét éppen a fizikai behatásoktól védeni próbáló burkolat sértette meg úgy, hogy belül egyszerűen eloxidálódott, majd eltört. A probléma orvoslását követően az autó hibátlanul működött újra.

A CAN adatátvitel az átviendő adatok (üzenetek) a CAN High (magas) és CAN Low (alacsony) vezetékek közötti feszültségszintek segítségével történik. A CAN H és CAN L vezetékek közötti feszültségkülönbségek recesszív (1) bitnél 0 V (max. 0,5 V), mivel mindkét vonal (vezeték) 2,5 V-on van, domináns (0) bitnél: 2 V (min. 0,9 V), mivel a H vonal 3,5 V, az L vonal 1,5 V-on van. Jelen esetben a CAN L vezeték hibája befolyásolja az adatcserét a vezérlőegységek (elektronikák) között.

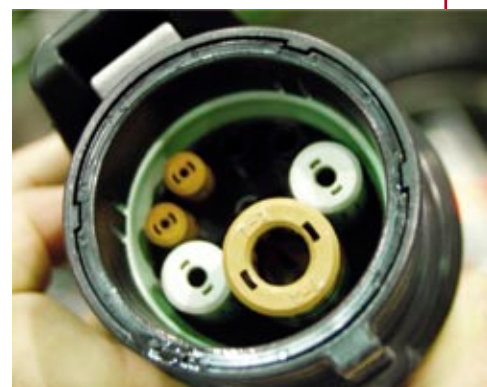
Ugyanakkor április végén a hannoveri technológiai kiállításon a németországi RWE Energy cég bemutatta az általuk promotált EURO szabványcsatlakozót (IEC 62196). Állítások szerint az ilyen típusú csatlakozókialakítást a BMW, a Ford, a General Motors, a Fiat, a Toyota, a Mitsubishi és a Volkswagen támogatja. A

csatlakozót a német Mennekes cég fejlesztette ki. Az EURO csatlakozó lehetővé teszi mind 230 V egyfázisú, mind 400 V háromfázisú töltőfeszültség használatát. Még egyik szabvány sincs véglegesítve, a SAE idén őszre, az RWE jövő évre ígéri ennek véglegesítését.
