Új anyagok a karosszériaajavításban 2. rész

Az Autótechnika előző számában cikket közzeltünk az ólommentes cinező anyagokról. Mint azt számos szakirodalmi forrás és gyártó is elmondja, az új anyagok és technológiák bevezetése enyhén szólva is problematikus. Cikkünk második részében ezekre hívjuk fel a figyelmet.

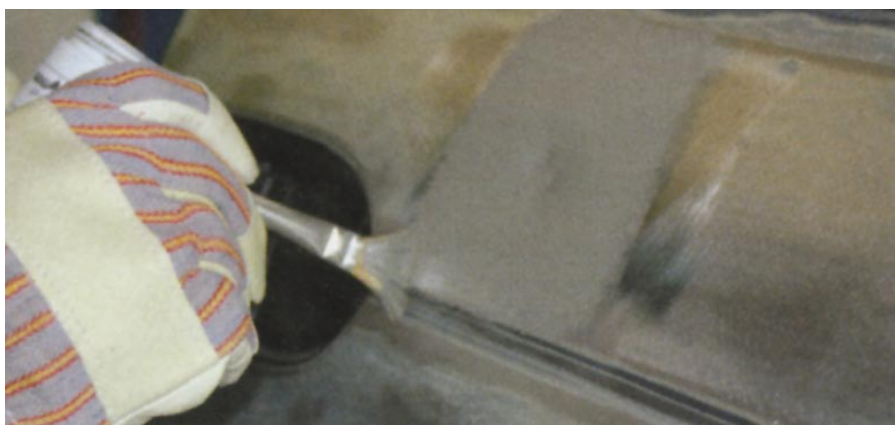
1. ábra: a fényesre csiszolás után az ólommentes cinező pasztát ecsettel felvisszük

Feltétlen figyelembe kell venni továbbá, hogy megszakítás nélkül kell eldolgozni, mert később sokkal nehezebben lehet az egyenletesen sima felületet garantálni. Az új, ólommentes cinező paszta feldolgozása semmiben sem különbözik az ólomtartalmúétól.

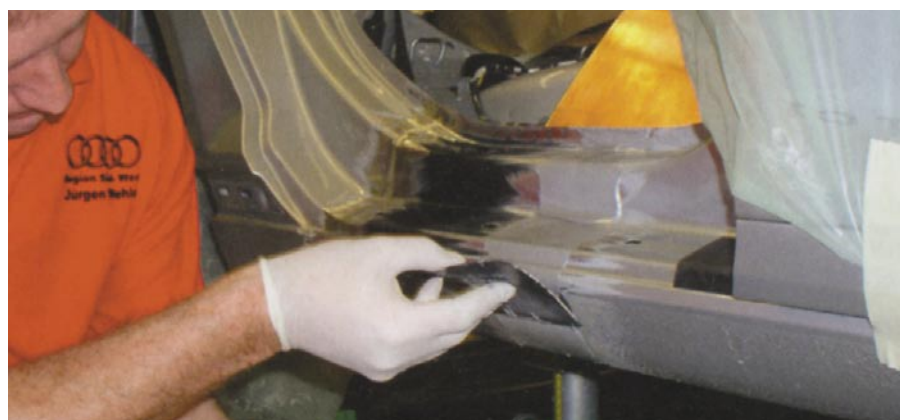
2. ábra: Audi-kísérlet fémszemcsés pasztával

oldásként az alumíniumkarosszériáknál is ismert „aluspachtelezési” vizsgálták meg, de ez sem látszott járható útnak az acél és az alumínium közötti nagyon eltérő hőtágulás miatt. Ezért az alumíniumrészecskék helyett fémport keverték a felületkiegyenlítő anyagba, mely így hasonlóná vált az acél nyúlásához, és jó tapadóképeséggel és fényezési tulajdonságokkal rendelkezik.

A vizsgált megoldás egy cinkporos töltőanyag, speciális edzővel összekeverve. A

klímakamrásteszt a szükséges OK-eredményeket mutatta. Ezt követően határozták el, hogy a VW-konzernnél ezen anyag felhasználását ajánlják.
