Karosszériajavítás másképpen

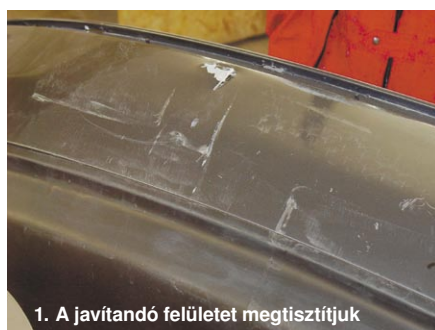
1. A javítandó felületet megtisztítjuk

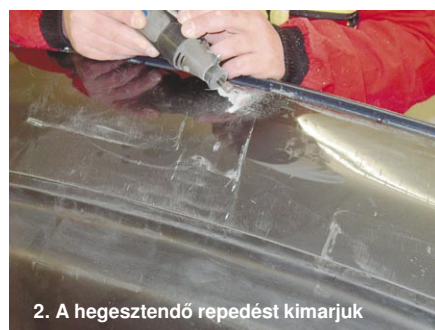
2. A hegesztendő repedést kimarjuk

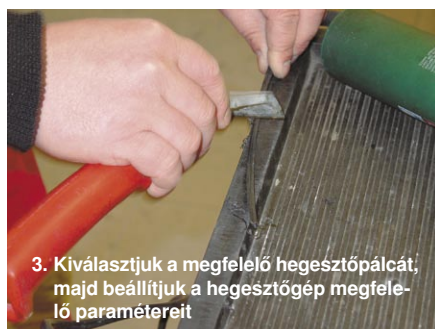
3. Kiválasztjuk a megfelelő hegesztőpálcát, majd beállítjuk a hegesztőgép megfelelő paramétereit

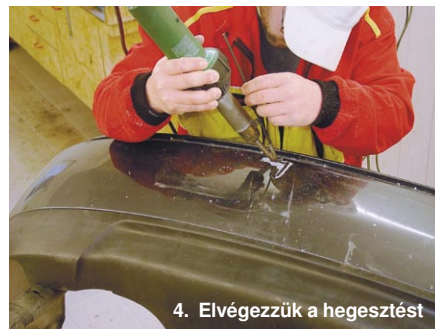
4. Elvégezzük a hegesztést
