Hogy ne törjük a fejünket!

Elég hosszú hallgatás után a MAMI csapata egy újabb teszttel áll a nagyrédemű elé. Ez alkalommal a bukósisakokat vettük górcső alá, mert ezen a területen is sok mendemonda kering, oszt kíváncsiak voltunk, hogy ellenőrizhető, bárki által megismételhető mérések alapján mit lehet megtudni ezekről az igen fontos biztonsági eszközökről. Hát, akkor csapjunk a lovak közé...

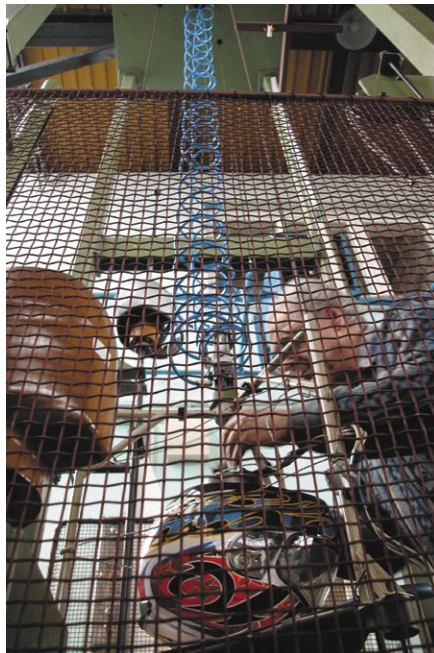
1. ábra: a négy méter magas „sisakzúzó” torony

beszerelve azok a gyorsulásérzékelők, amelyek adatait elemezve minősíthetők az egyes sisakok. Az ejtő keretre pedig egy becsapódási sebességet mérő rendszer került, ezzel ellenőrizhető, hogy mindegyik sisak ugyanazt az igénybevételt kapta-e. Ha a Kedves Olvasó nem rest visszalapozni az 1. ábrához, akkor láthatja, hogy az egész berendezés egy komoly ráccsal van körbevéve. Ennek oka, hogy a becsapódáskor a

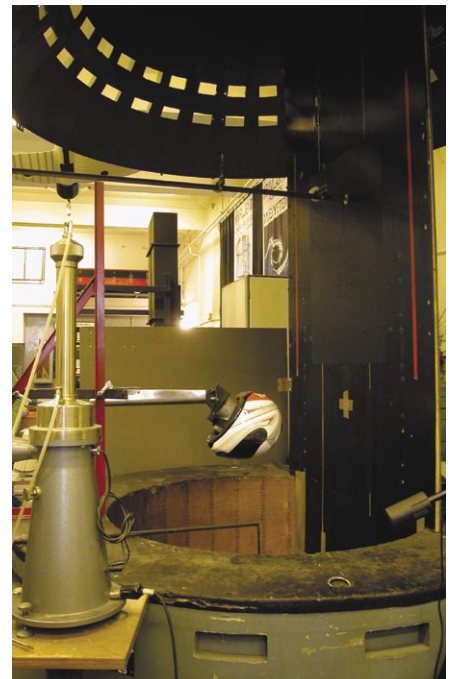
2. ábra: az Áramlástan Tanszék függőleges áramlású szélcsatornája

részéről Gomiczán István és Szenté Viktor urak követték el, igen nagy precizitással és kreativitással. A mérőberendezés megépítését, és a tényleges mérést pedig az Autókut csapata, Vincze Papp Sándor és Tatai Zoltán úr végezte. A 2. ábrán látható módon a sisakokat egy próbafejre húztuk, majd a fejet egy rúdra rögzítettük. A rúdra nyúlásmérő bélyegeket ragasztottunk, amivel elektromos jellé lehet alakítani a rúd torzulásának mértékét. Magyarán: azt mértük, hogy mekkora erővel kell tartani a kobakot akkor, amikor az 1,2 m átmérőjű kútból gyűve fölfelé az lég 72, illetve 108 km/h sebességgel (20 és 30 m/s). Nagyobb sebességű légáramot sajna nem lehetett kicsiholni ebből a csatornából, de majd látni fogjuk, hogy nincs is reá szükség. A két különböző sebességű mérés oka, hogy így kiderül, mekkora az örvénylés a sisakok mögött. Ha nagy légellenállás-különbség mutatkozik a két sebességen, akkor jelentős a sisak mögötti turbulencia, ellenkező esetben nincs ilyen gond. A másik lényeges dolog, hogy ha e két sebességen közel azonos légellenállásokat tudunk mérni, akkor jóval nagyobb sebességen is hasonlóan viselkedik a kobak (a vajt fülűek kedvéért: alacsony a Reynolds-szám értéke), ezért nem gond a max. 108 km/h-s mérés. Újabb furfang, hogy a méréseket elvégeztük úgy is, hogy a „szél” iránya a sisakok aljával volt párhuzamos, de úgy is, hogy 30 fokban megdöntöttük őket, hiszen ténylegesen

a motoron ülve kb. ilyen szögben áll a pógár fején a födő (lásd ismét a 2. ábrát). A két állásban kapott értékeket összehasonlítva lehet eldönteni, hogy a sisakokra ragasztott légterelő, csúcsok stb. tényleg érnek-e valamit, vagy csak a parasztkiváltás végett kerültek föl.

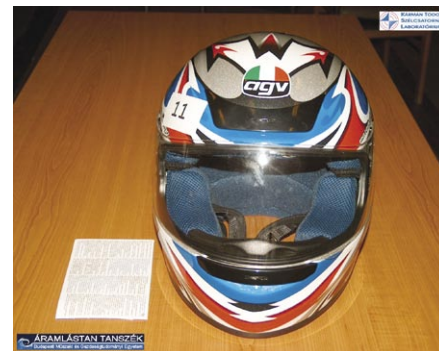
5. ábra: egy sisak áramlásra merőleges keresztmetszetének meghatározásához készült kép

Nagyon lényeges, hogy az eddig leírtak szerinti mérés eredménye egy erő, amivel a nyakunknak a sisakot kell tartani. Viszont a tesztben különböző méretű jószágok vettek részt, tehát valahogy ki kellene küszöbölni a méretkülönbségből adódó eltéréseket. Hát erre az Áramlástan Tanszék dolgozói egy igen szellemes megoldást találtak ki. Az áramlás irányából nézve lefényképezték a sisakokat, képszerkesztő program segítségével megmérték az áramlásra merőleges keresztmetszetüket, majd ennek ismeretében a mért értékekből már ki tudták számítani a sisakok úgynevezett C_x értékét, a légellenállási tényezőt. A C_x érték már független a mérettől, tehát összehasonlíthatókká váltak az egyébként különböző méretű sisakok is.

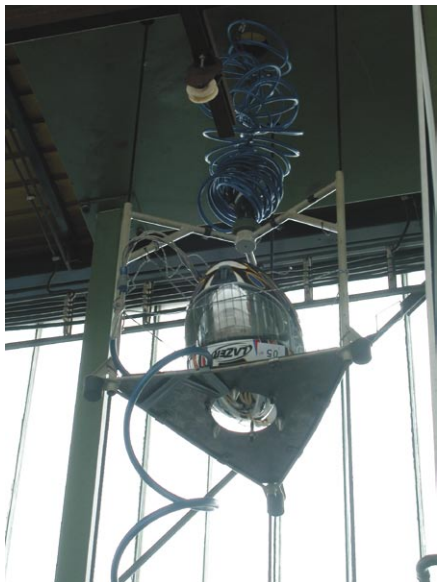
6. ábra: sisak az ejtő keretben „ledobás” előtt

mérőfejet teszünk, majd az egészet ráhelyezzük egy alul kivágott mérőkeretre, s fölemeljük 3 m magasra.

A keretet hirtelen elengedve természetesen a sisakkal együtt zuhanni kezd, majd a sisak beleütközik a mérőtorony aljában elhelyezett hengeres, lapos acélüllőbe, hiszen a keret aljára egy furatot készítettünk.

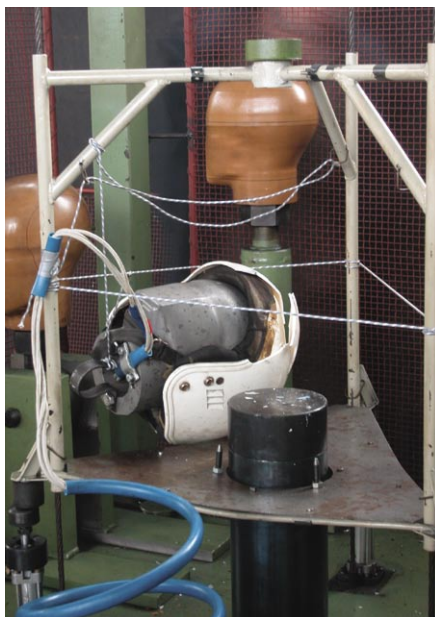
7. ábra: „sisak” a becsapódás után

A 7. ábrán jól látható, hogy a mérőfejből mindenféle tyúkbelek lógnak ki. Ide vannak
