*Hosszú reakcióidő és gyenge motorteljesítmény?*

## Ellenőrizze a turbó töltőlevegő-visszakeringető szelepet!

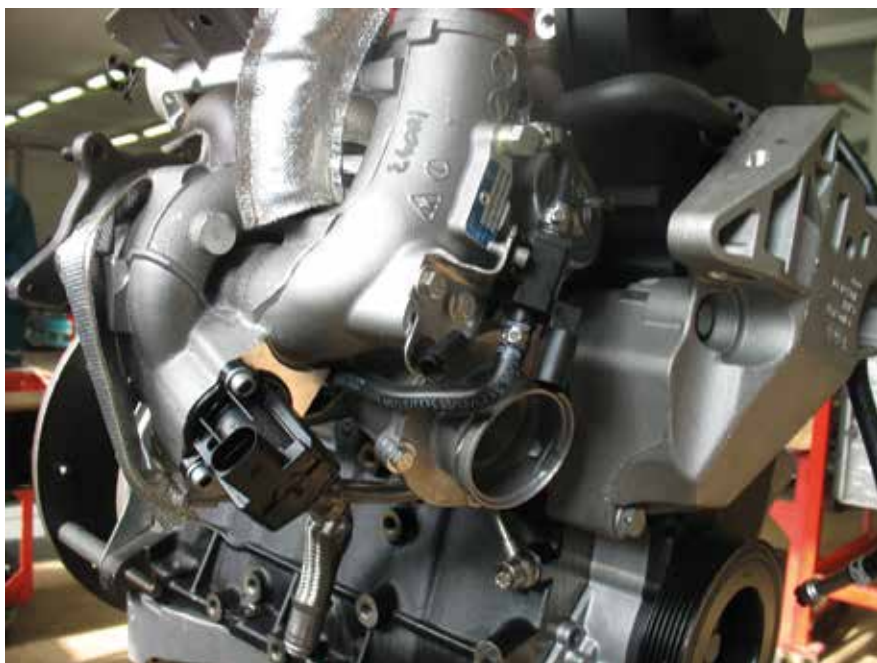
A töltőlevegő-visszakeringető szelep feladata, hogy a terhelés változásakor feltorlódó nagynyomású levegőt visszaengedje a kompresszor elé, ezzel megakadályozza a turbótöltő forgó részének túlzott lelassulását. Ugyanis, ha a járművezető hirtelen lelép a

gázpedálról, és bezár a fojtószelep, akkor nagy, dinamikus nyomás épül fel a kompresszor után, ami nem tud leépülni. Ez az ellennyomás lelassítja

a turbótöltő járó kerék forgását, emellett mechanikai terhelést jelent a kompresszorlapátzásnak és a zárt fojtószelepnek is. Amikor pedig újból nyit a fojtószelep és nagyobb teljesítményt vár el a járműtől a vezető, akkor a lelassult kompresszorkerék miatt megnő a turbófeltöltő – és ezáltal a motor – reakcióideje. A töltőlevegő-vissza-

keringető szelep a fojtószelep nyitása-kor rendeltetés szerint visszazár, hogy a feltöltő jó hatásfokkal tudja ellátni a motort levegővel.

A töltőlevegő-visszakeringető szelep sérülése vagy meghibásodása nemcsak hosszabb reakcióidőt eredményezhet, hanem a turbótöltő meghibásodását is okozhatja, a mechanikai túlterhelés miatt. Ezért minden teljesítménycsökkenés-észlelés esetén a vizsgálatot a töltőlevegő-visszakeringető szeleppel kezdjük, majd utána térjünk rá a turbófeltöltőre. A feltöltő cseréje ugyanis nem minden esetben oldja meg a problémát, vagy nem eliminálja a probléma forrását. (ÖRI)
