A hátsó fényvisszaverő KÖTELEZŐ!

GÁL ISTVÁN

Figyelmet követelő jelenség: a különleges hátsó lámpacsoporttal utólag szerelt személygépkocsik egy részéről hiányzanak a hátsó fényvisszaverők. Hogyan történik mindez?

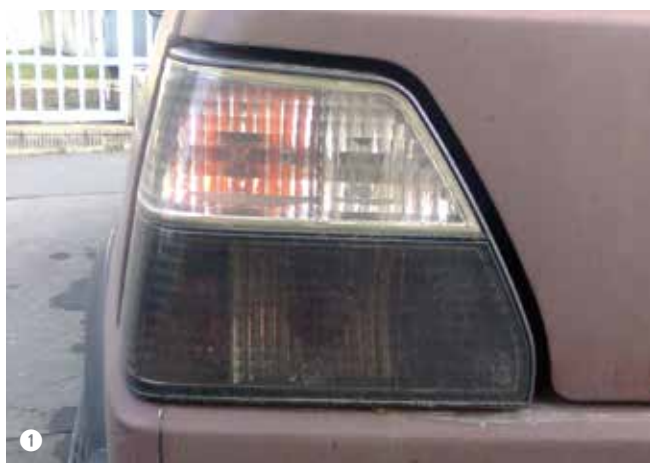
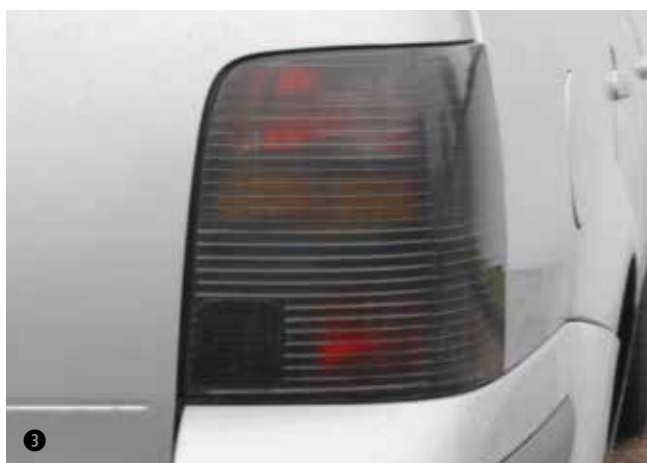
A funkciók elhelyezkedése azonos lehet az eredetivel, de attól eltérően más belső elrendezéssel, más osztással is készülnek. Színösszhatás tekintetében gyártói szándék és piaci elvárás, hogy e lámpák megjelenése eltérő legyen az eredetitől. A záró burák lehetnek kétszínűek, általában a fehér, a piros, illetve a szürke különböző árnyalatainak párosításában, sok esetben szintelen, teljesen átlátszó vagy

áttetsző kivitelű felülettel kombinálva **1**, **2**. Gyártanak egyszínűeket is, jellemzően fehér, piros, kék, zöld, vagy a szürke különböző árnyalatai változatban, áttetsző kivitelben **3**, **4**.

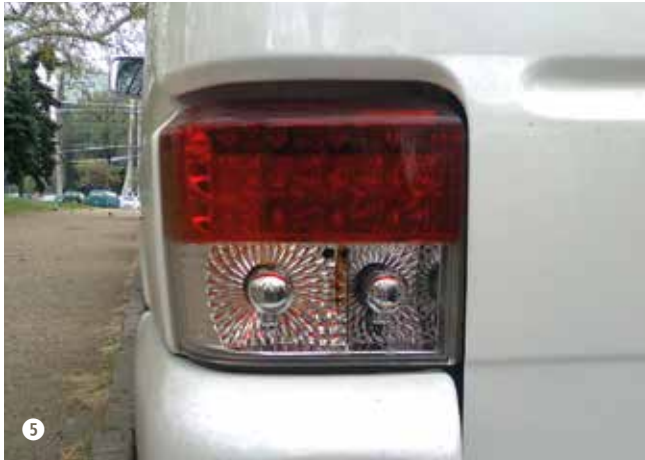
Ismeretes az ún. „kristálylámpa, lexus lámpa” változat. Ez esetben a lámpát teljes felületen, vagy – valamely színnel kombinálva – részlegesen, egy ún. víztiszta, szintelen, átlátszó záró burra fedi. E burán áttekintve jól láthatók a szükségszerűen tagolt tükröző, és egyéb, szintén látványosan fonsorozott felületek **5**.

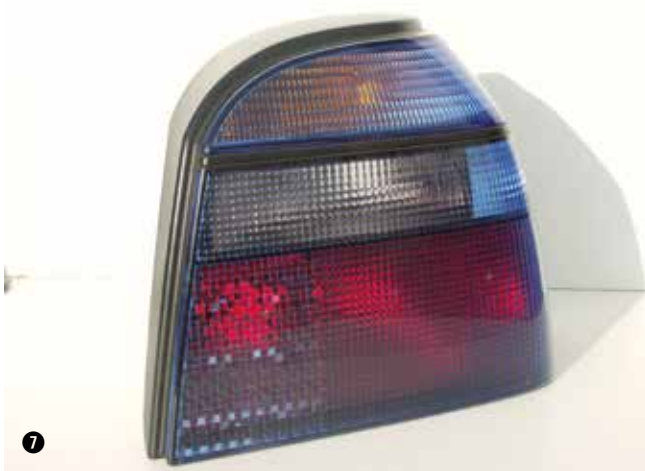
Természetesen követelmény, hogy bármilyen sajátos színösszhatás ellenére is, a funkciók működés közben kibocsátott vagy visszavert fényének színe az előírásnak megfelelő legyen. Ez biztosítható a lámpákban alkalmazott színes izzókkal, színszűrőkkel, színkeverést biztosító betétekkel. Készülnek olyan záró burák, melyek bizonyos fényviszonyok, illetve rálátási szög esetén egy adott jellemző színhatást biztosítanak a lámpáknak **6**. Azonban ez a színezés belülről átvilágítva érdemben nem módosítja az említett alkotórészek által meghatározott színeket. Más megvilágításban, más szögben szemlélve e lámpákat, a jellemző szín halványabb, és észlelhető a burák mögött a belső színezések **7**.

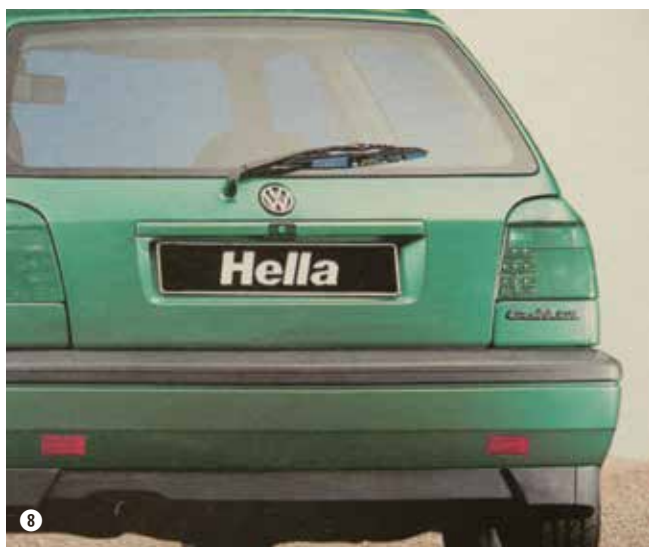
Mindezek ellenére az érintett járműveken megfigyelhető, hogy számos esetben nem szerelik fel a szükséges külön fényvisszaverőket **10**. Ennek lehetséges okai a tájékozatlanság, a nemtörődőmség, a felelőtlenség, valamint még egy „nyomás érv”. Ugyan, hogy néz ki egy zöld színű autón, a drágán vásárolt zöld tuninglámpa közelében egy piros fényvisszaverő?

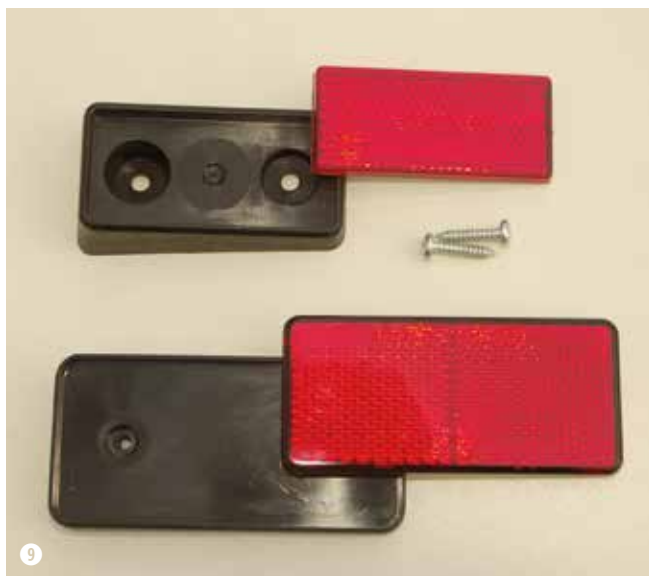
A hátsó fényvisszaverőt nem tartalmazó lámpákhoz – ilyenek láthatók a fotókon – a korrekt gyártók mellékelnek egy-egy jóváhagyott külön fényvisszaverőt, a felszereléshez szükséges kivitelben, illetve tartozékokkal. A rögzítés történhet a járműfelületre ragasztással, műanyag felületre akár csavarozással is. A hozzávalók megtalálhatók a csomagban **9**, de általában külön is beszerezhetők.
